COMUNE DI MORBEGNO

**RETTIFICA COMPONENTE GEOLOGICA, IDROGEOLOGICA E
SISMICA DEL PGT AI SENSI DELL'ARTICOLO 13, COMMA 14
BIS DELLA LEGGE REGIONALE 12/2005 E SMI
LOCALITÀ SELVAPIANA**

Elaborato:	Oggetto:
Data: dicembre 2021	RELAZIONE GEOLOGICA
Aggiornamento:	
Scala:

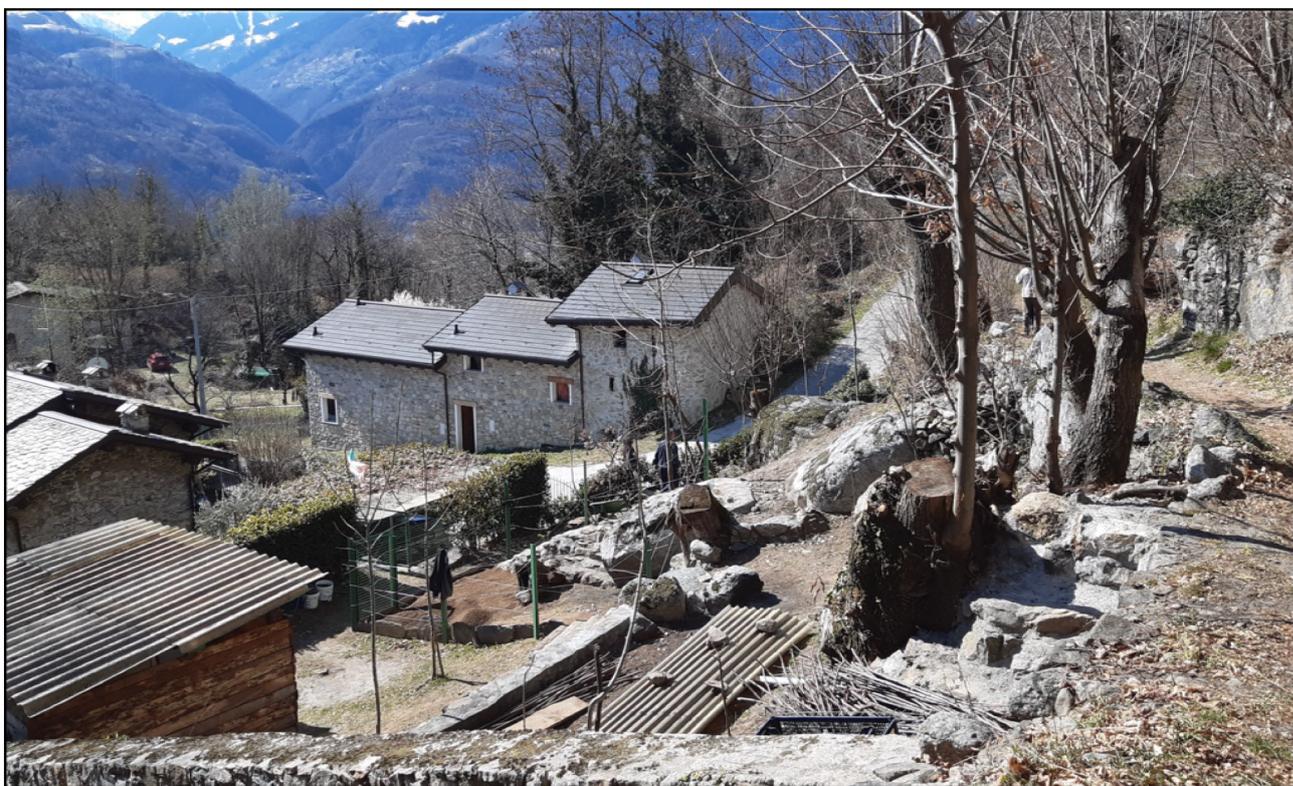
Foto 1: il piccolo fabbricato della Signora Strizzi interessato dalla variante al PGT fotografato il 20 marzo 2021. E' distinto in tre corpi di fabbrica, quello più meridionale è a destinazione agricola in quanto cade in classe di fattibilità 4c.

In effetti il fabbricato della Signora Strizzi è sovrastato da un versante piuttosto ripido interessato da numerosi terrazzamenti abbandonati con muri di sostegno in muratura di pietrame a secco in parte pericolanti.

In caso di crollo delle murature è possibile che singoli massi a geometria più prossima a quella sferica possano raggiungere per rotolamento l'area occupata dal fabbricato e impattare sui muri perimetrali. Le energie di impatto sono in ogni caso molto contenute e il rischio di caduta massi per il fabbricato e le aree adiacenti può essere mitigato efficacemente con opere di difesa di modesto impegno economico.

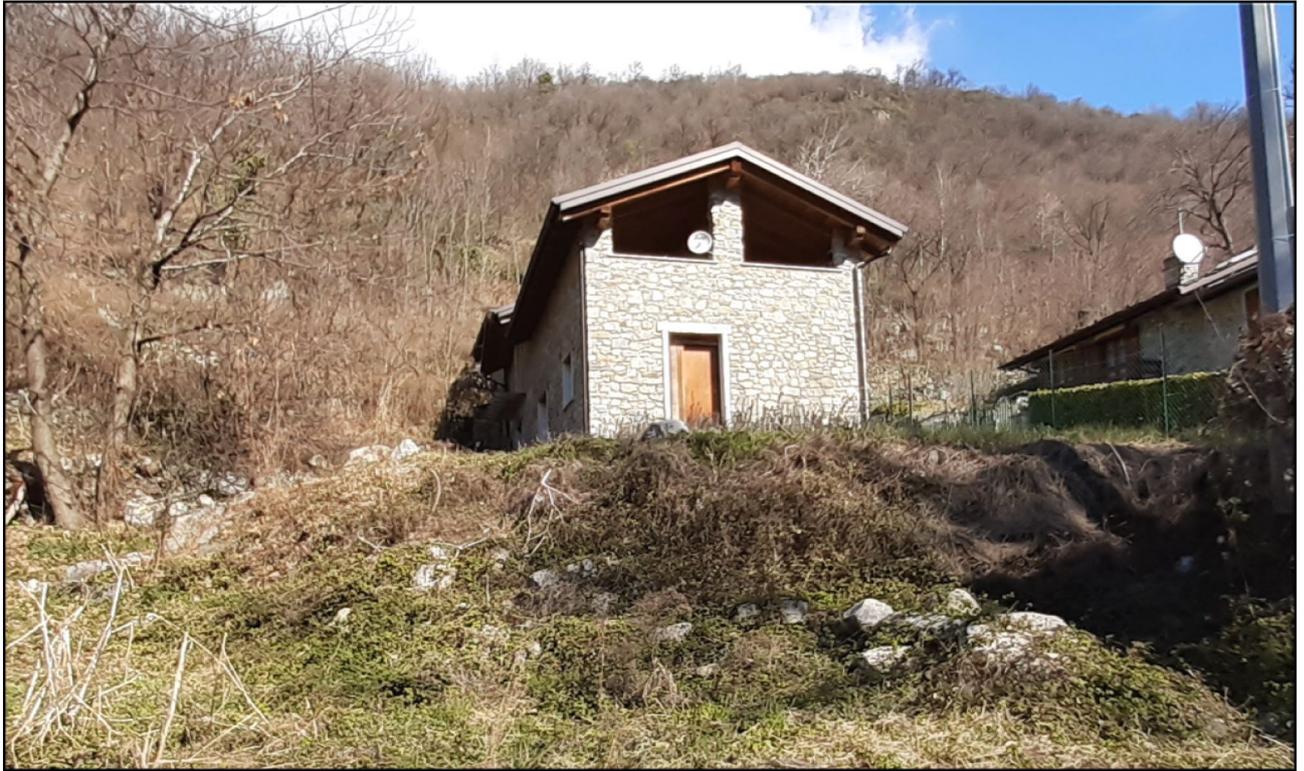
Foto 2: la porzione meridionale del fabbricato in classe di fattibilità 4c fotografata il 20 marzo 2021.

La parte meridionale della costruzione della Signora Strizzi si colloca però entro un avvallamento interessato da una circolazione idrica subsuperficiale, come testimoniato dall'esistenza di una trincea drenante lunga circa 25 metri realizzata nei primi anni '90 per bonificare un terreno agricolo a tratti saturo d'acqua nonché di un vecchio "casello del latte" costruito pochi metri ad ovest della parte settentrionale del fabbricato stesso. Si segnala che tale circolazione idrica sotterranea, che possiede una direzione circa nord-sud, potrebbe provocare la progressiva asportazione della frazione fine del materiale che costituisce il sottosuolo e determinare negli anni piccoli cedimenti nel terreno di fondazione del fabbricato con conseguenti modeste fessurazioni nei muri perimetrali.

Sulla base delle considerazioni sopra esposte, la parte meridionale del fabbricato e le aree immediatamente adiacenti attualmente in classe 4c possono essere declassate alla 3, in particolare alla sottoclasse 3h, così come chiaramente esposto nella tavola 4 allegata. Per gli edifici ricadenti in classe 3h è possibile il cambiamento di destinazione d'uso previa verifica geologico-tecnica.

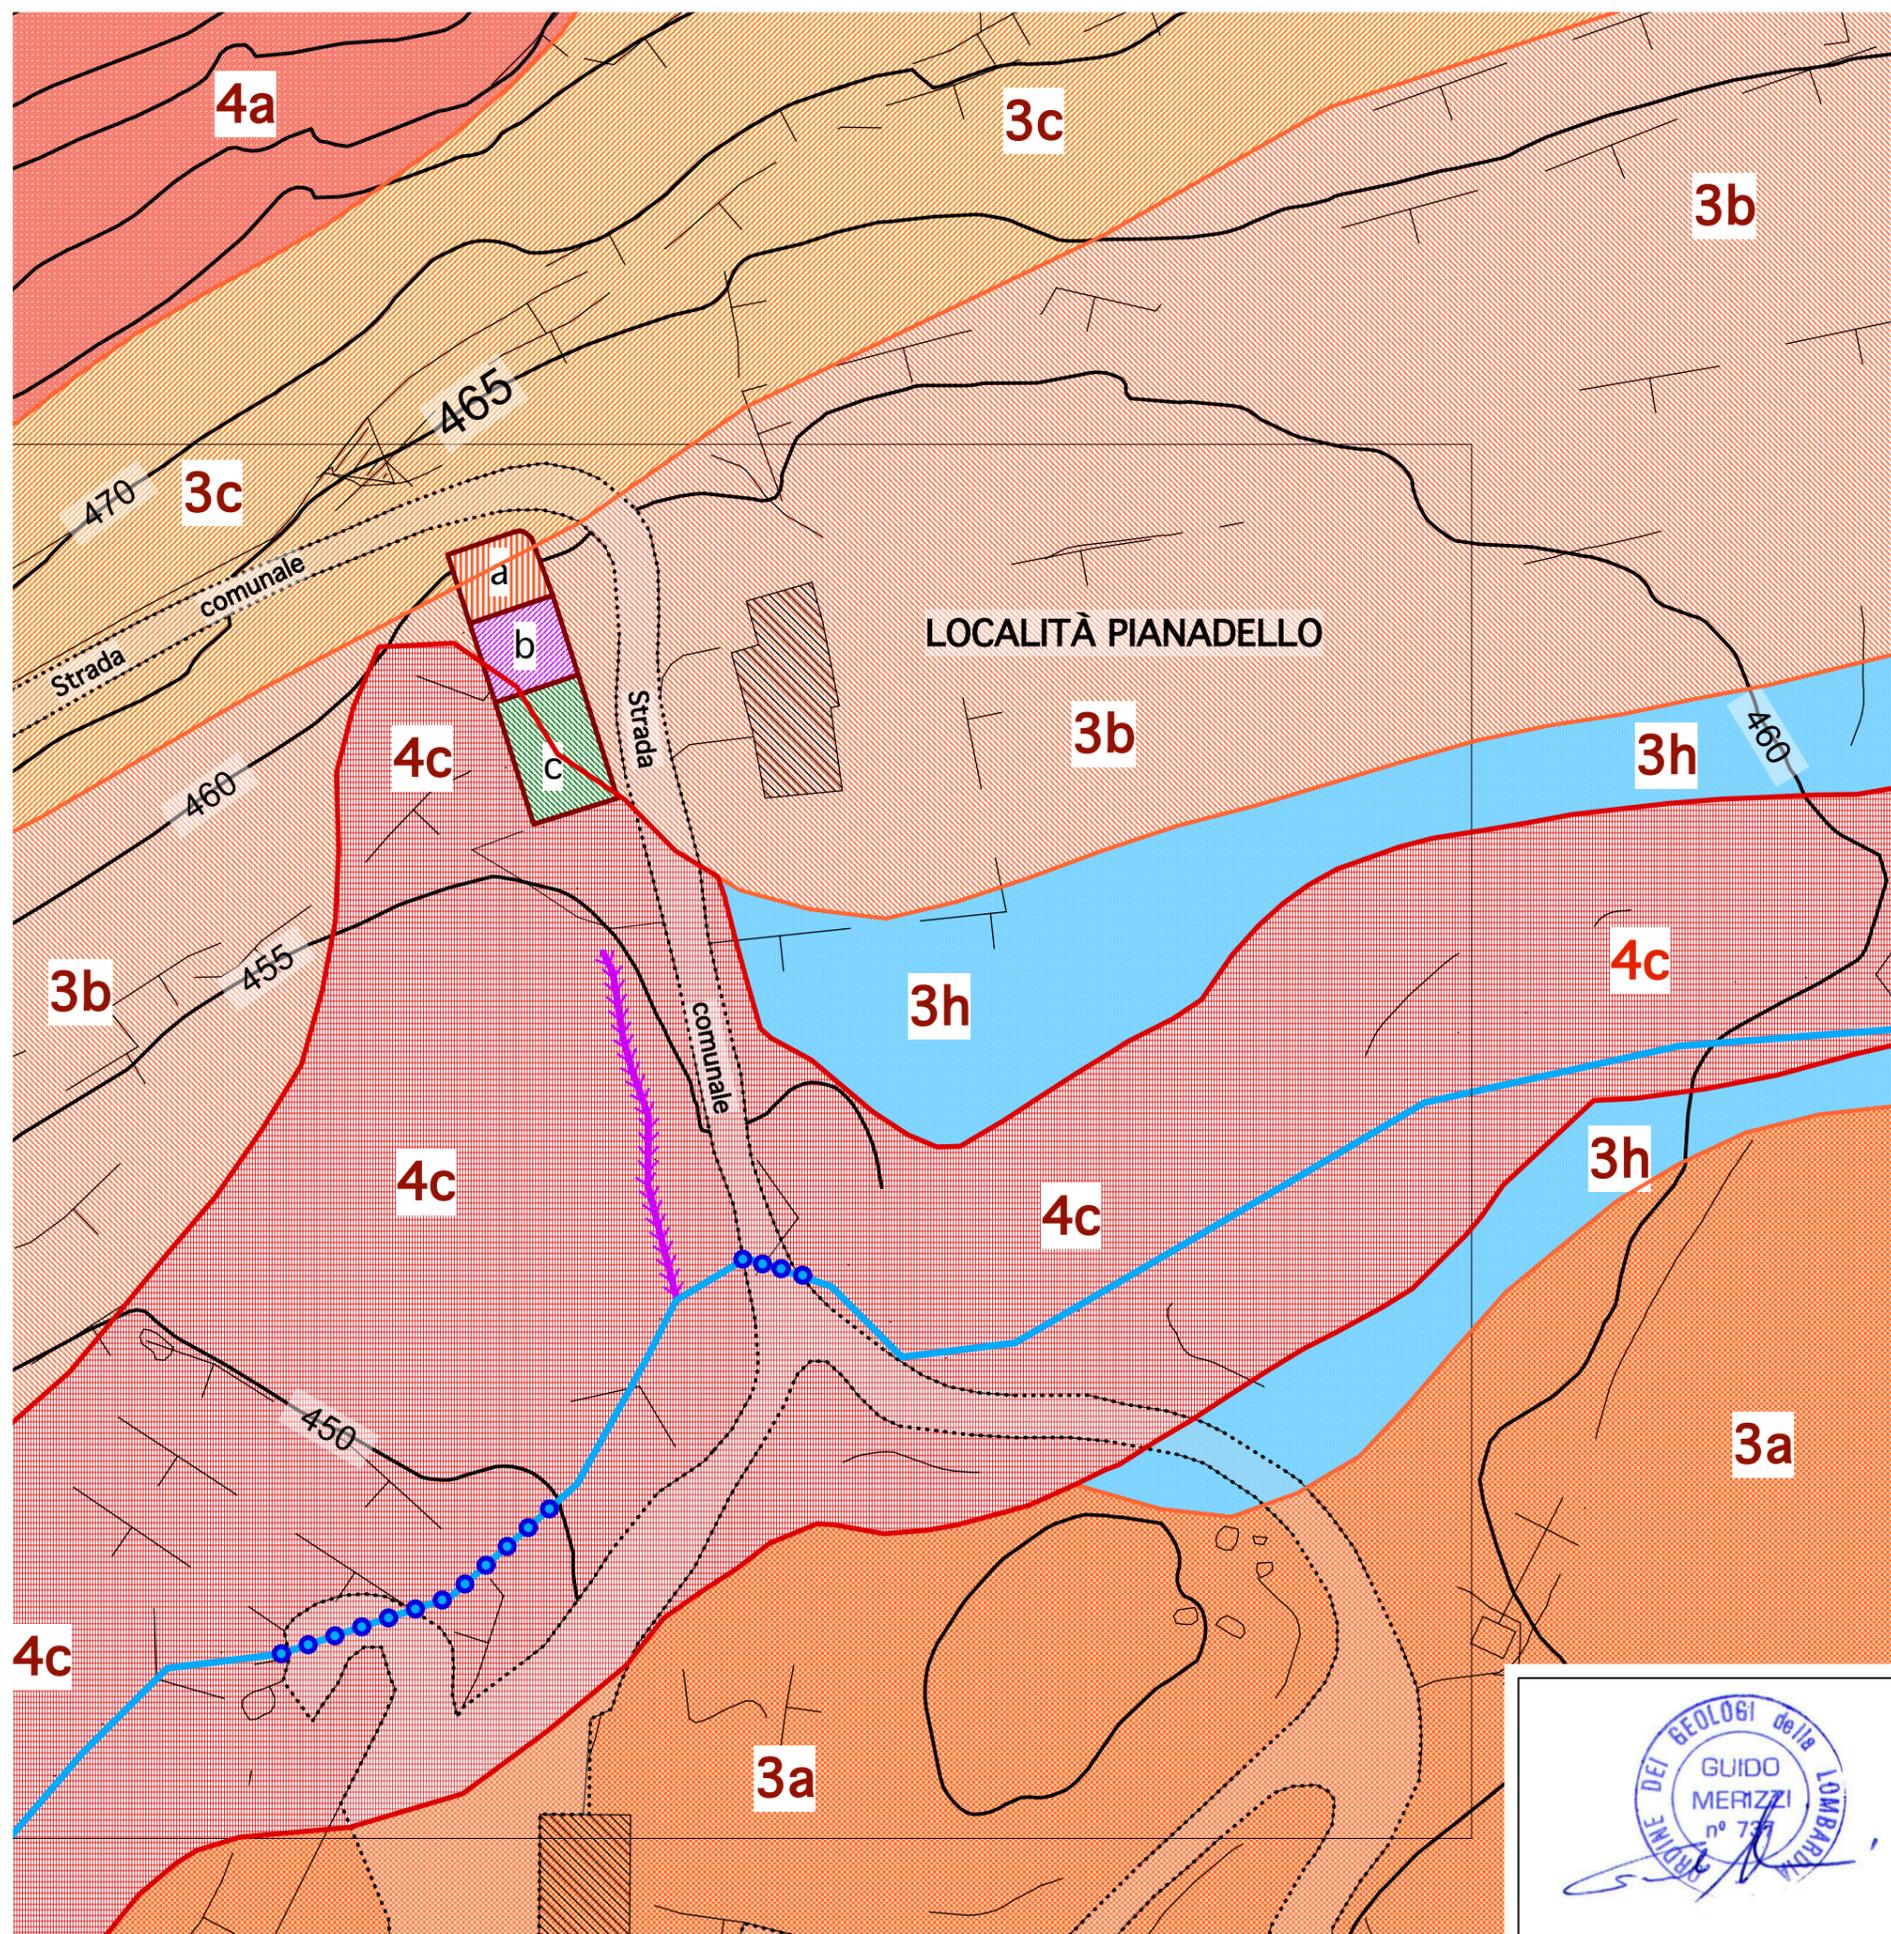
**TAVOLA 2 - STRALCIO CARTA DI FATTIBILITÀ GEOLOGICA
ATTUALMENTE VIGENTE DELLA ZONA OCCUPATA DAL
FABBRICATO IN ESAME**

Con particolare riferimento alla tavola 2, si può constatare che il fabbricato della Signora Strizzi ricade nelle classi:

- 3b e 3c per quanto riguarda il corpo di fabbrica settentrionale;
- 3b per la parte centrale;
- 3b e 4c per la porzione meridionale.

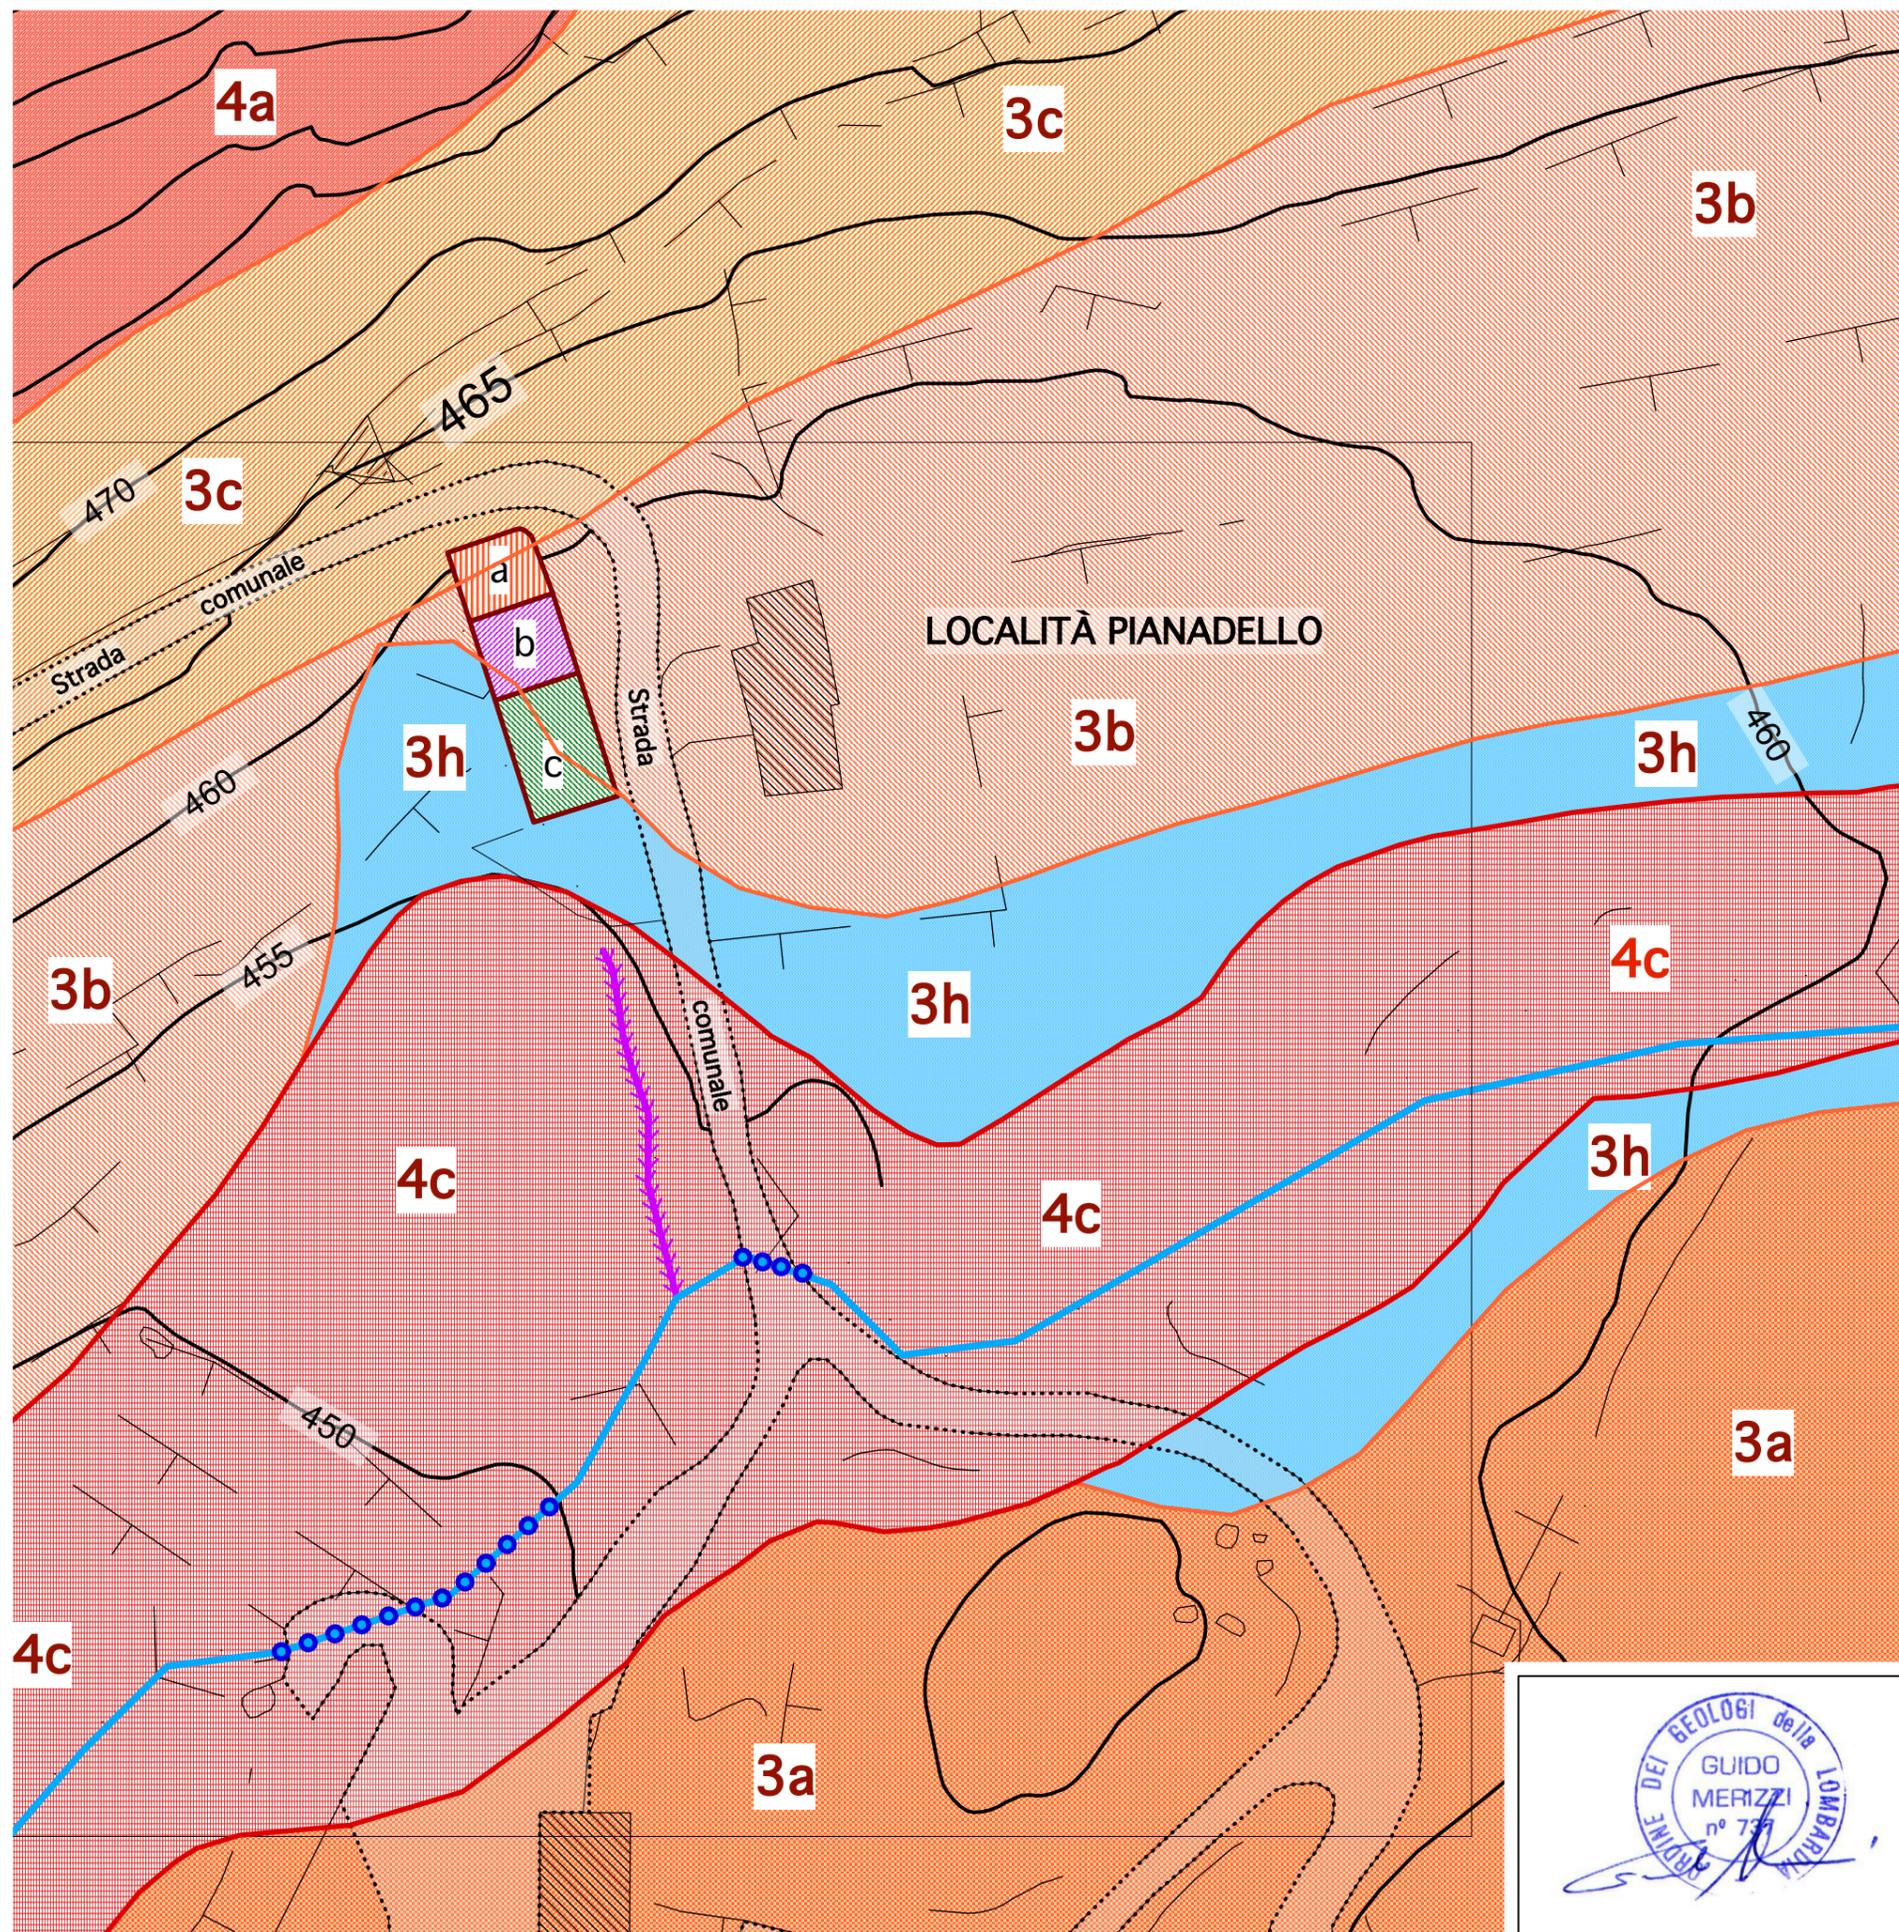
TAVOLA 4 - STRALCIO DELLA CARTA DI FATTIBILITÀ GEOLOGICA DELLA ZONA OCCUPATA DAL FABBRICATO IN ESAME MODIFICATA SULLA BASE DI UNA INDAGINE GEOLOGICA DI DETTAGLIO

Dall'osservazione della tavola 4 si può constatare che l'importante trincea di drenaggio situata immediatamente a valle del fabbricato e delle sue pertinenze rimane in classe 4c. Per non incidere negativamente sulle condizioni di stabilità del versante, tale opera dovrà

essere mantenuta in perfetta efficienza e quindi non potrà essere tombata.

Eventuali attraversamenti per scopi agricoli del drenaggio potranno essere realizzati con la posa di canali grigliati ispezionabili.
